## Thematik

„Temperaturverhalten im Pepper mit aktiver Dieselheizung im Winter.

Es soll ermittelt werden, ob sichergestellt werden kann, dass der Truma- Frostwächter ohne aktiver Gasheizung nicht auslöst.“

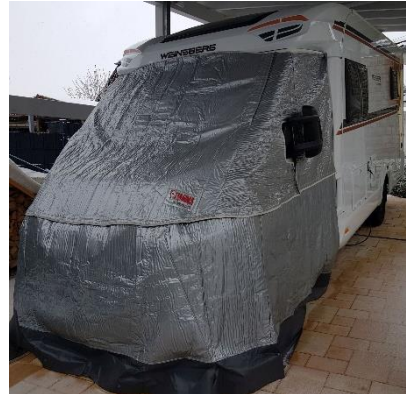
1. Das Fahrerhaus wurde komplett mit einer Isolierhaube abgedeckt.
2. Das Fahrzeug wurde nicht weiter beheizt, so dass die Temperatur im Inneren (Bettenbereich) auf ca. 0°C abgesunken ist. Diese Situation ist im Vergleich zum typischen Nutzungsprofil vermutlich eher verschärft, da in der Regel kontinuierlich beheizt wird. An allen Fenstern sind die Isolierrollos heruntergezogen.
3. 4 Sensoren nehmen Temperatur, Luftfeuchtigkeit usw. auf, wobei nur die Temperatur interessant ist, da der Pepper zum Zeitpunkt der Messungen nicht bewohnt ist, also keine Feuchtigkeitsquellen existent sind.
4. Position der Sensoren

| Außentemperatur | Bereich Betten<br>Außenwanddecke<br>Fahrtrichtung rechts | Bereich Frostwächter,<br>zu sehen auch der<br>Ausströmer der Heizung<br>in diesem Bereich | Sensor an der Wand<br>des EBL, die in der Truhe<br>vor Überhitzung<br>schützenswerte<br>Komponente aus unserer<br>Sicht |

Die Sensoren liefern alle ca. 10 Minuten via WLAN ihre Daten an eine Zentrale im Fahrzeug, die stündlich Emails mit allen gesammelten Daten verschickt.
